# ŽELDINIŲ BŪKLĖS ARBORISTINĖ EKSPERTIZĖ

2024 10 20

## Objektas:

72 medžiai, augantys Švenčionėliuose ir 1 medis, augantis Švenčionyse.

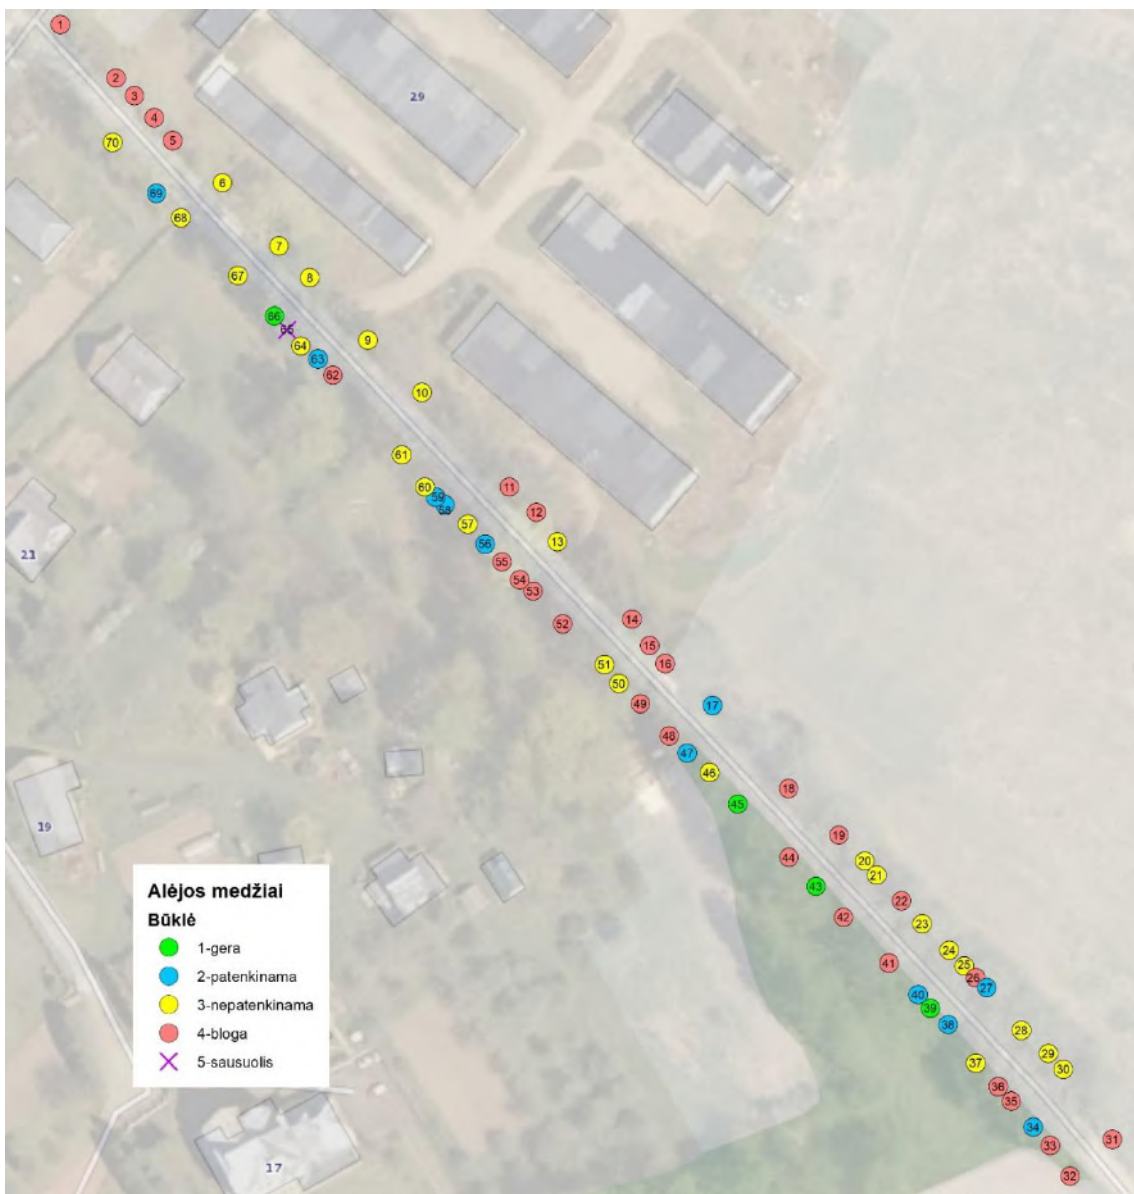
1 pav. Vertinti medžiai alėjoje Nr. 1-70

Būklės vertinimo kriterijai		Būklės vertinimas	
		Pagrindimas	Išvada
1. Želdinių fizinė būklė	1.1. fitosanitarinė būklė ir kamieno pažeidimai	4-geros, 11-patenkinamos, 28-nepatenkinamos, 29- blogos būklės medžiai dėl kamienus intensyviai ardomų medieną pūdančių grybų, 1 - sausuolis	Nr. 1, 2, 3, 4, 5, 11, 12, 14, 15, 16, 18, 19, 22, 26, 31, 32, 33, 35, 36, 41, 42, 44, 48, 49, 52, 53, 54, 55, 62 blogos būklės medžius ir Nr. 65 sausuolį – šalinti.

4.5. želdiniai, šaknų atžalomis arba paviršinėmis šaknimis ardantys kietą ploto dangą	Nėra	-
	4.6. želdiniai, dėl blogos būklės keliantys pavojų žmonėms, statiniams, eismo saugumui	30 medžių pavojingi dėl stambių liemens puvinių, dėl kurių gali lūžti. 3 medžių sausos šakos virš kelio pavojingos	Šalinti pavojingus medžius ir sausas šakas.

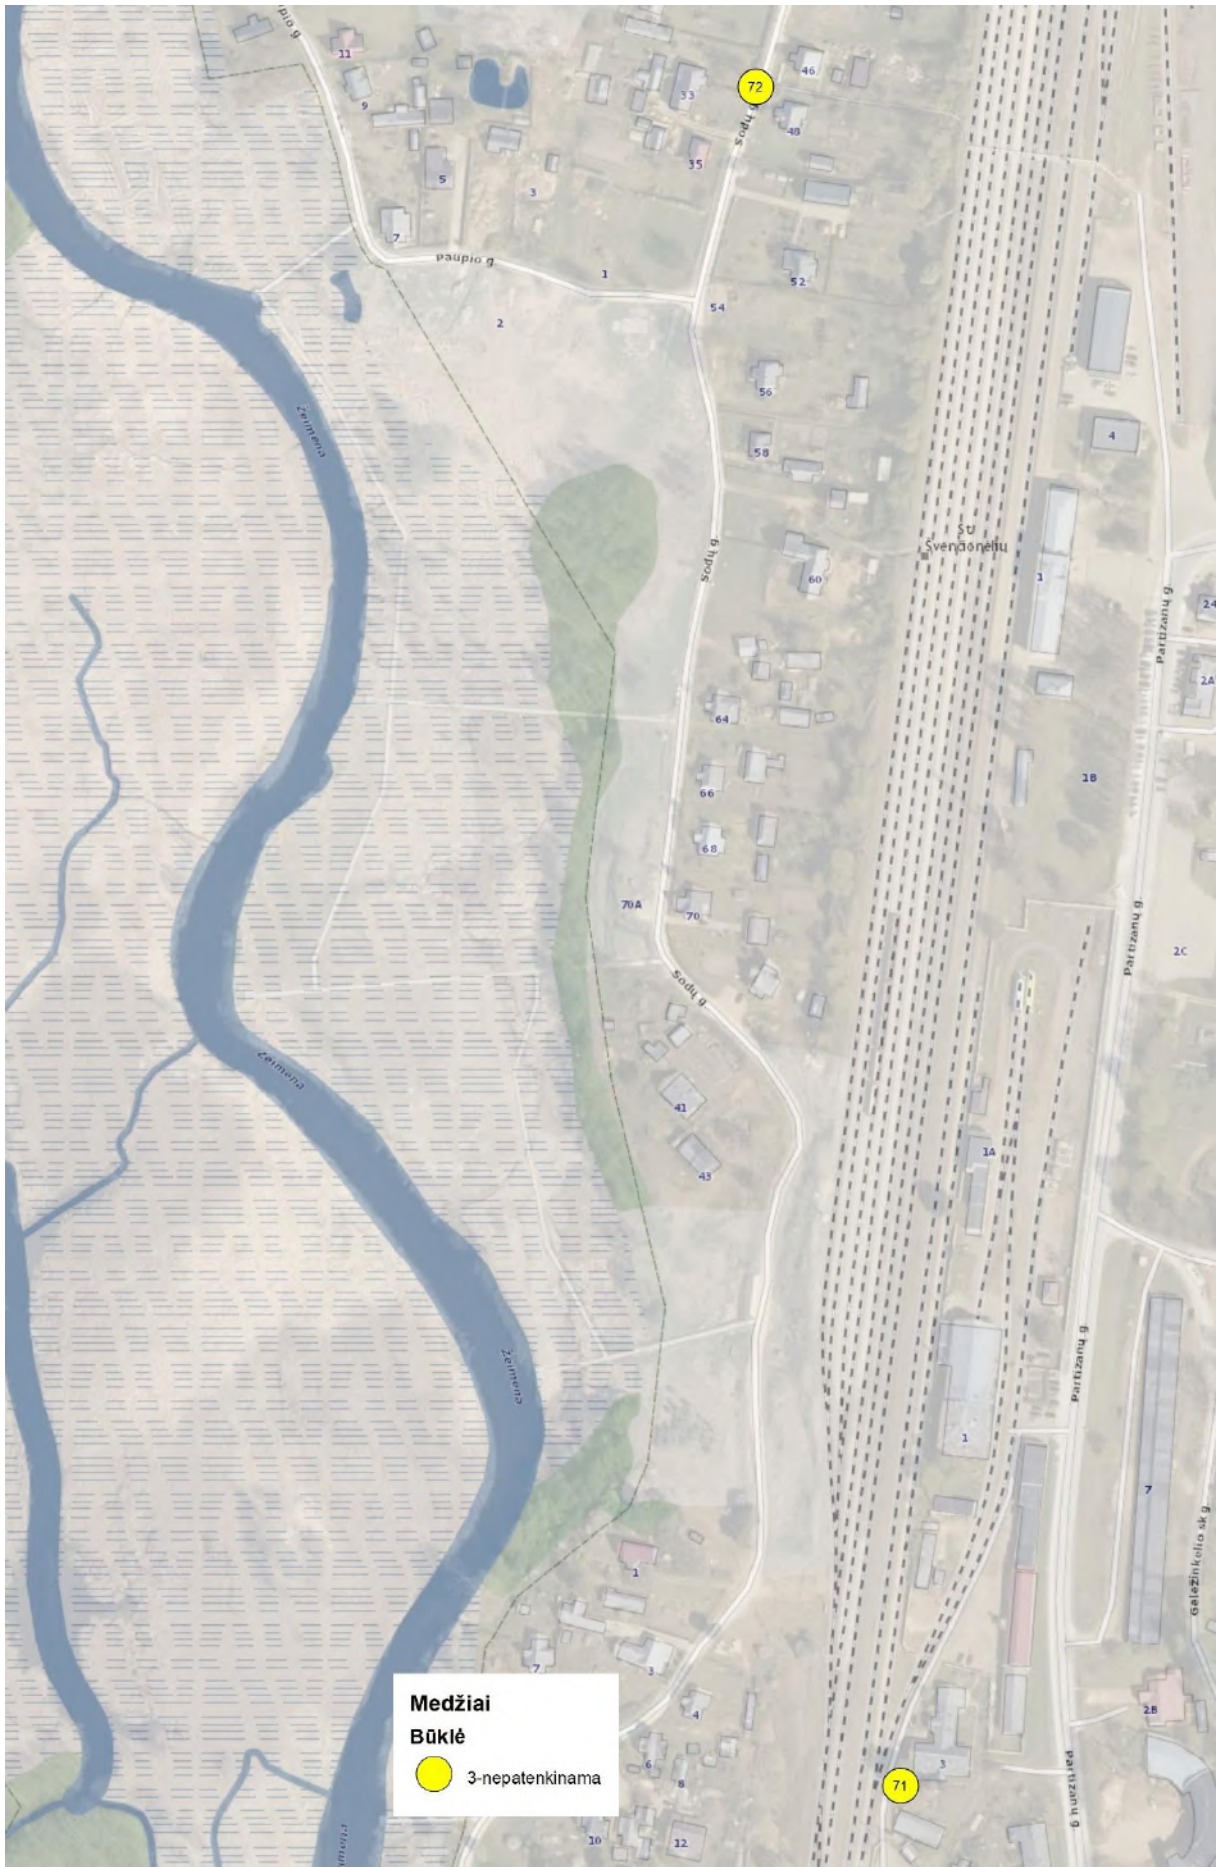
2 pav. Medžių Nr. 71, 72 išsidėstymas Švenčionėliuose

Vietovė	Nr.	Rūšis	Skersmuo, cm	Aukštis, m	Būklė	Aprašymas
Partizanų g. 3, Koordinatės X: 6115547 Y: 626972	71	Beržas karpotasis	63	22	3	Puviniai genėjimo žaidose, randai liemenyje, šaknų puviniai, per arti namo - 6 metrai
Sodų g. 33 Koordinatės X: 6116242 Y: 626911	72	Liepa mažalapė	81	18	3	liemenyje yra žaizdų su puviniais, aukštai lajoje žaidos šakose, yra sausų šakų, gali lūžti.

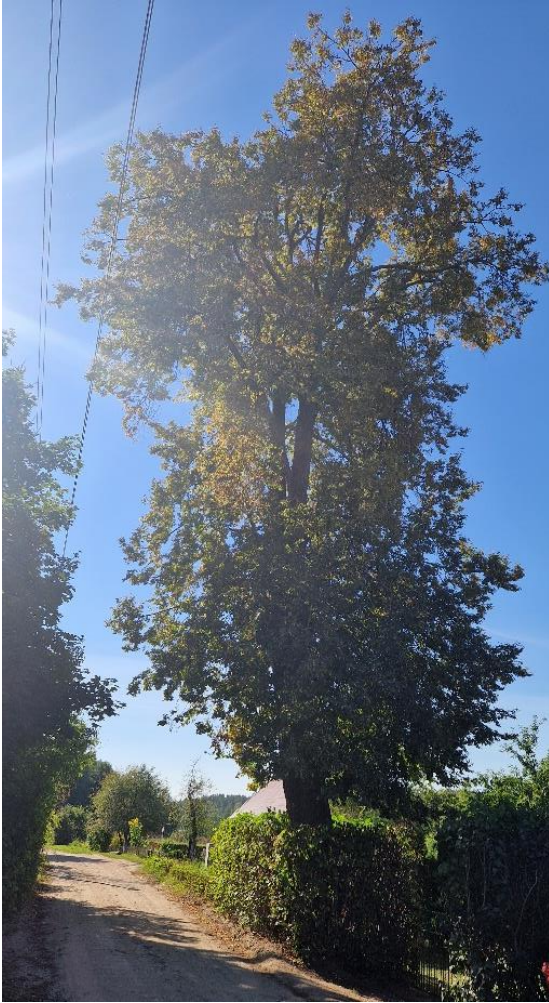
3.6. poveikis kultūriniam kraštovaizdžiui	Neišsiskiriantis	Neutralus
4. Želdinių daromas žalingas poveikis – dabar ir (ar) ateityje	4.1. medžių padėtis atsižvelgiant į elektros oro linijas ir jų apsaugos zonas	Nr. 72 liepos laja pavojinga elektros oro linijoms. Laja patenka į elektros tinklų apsaugos zoną.	Sausos šakos ir žaidotos pavojingos dėl išlūžimo ir elektros laidų pažeidimo. Rekomenduojame šalinti

Nr. 72 liepa arti laidų

Šalinti medžius rekomenduojame ne dėl blogos fiziologinės būklės, bet dėl nesilaikymo specialiųjų žemės naudojimo sąlygų įstatyme nustatytų apribojimų.

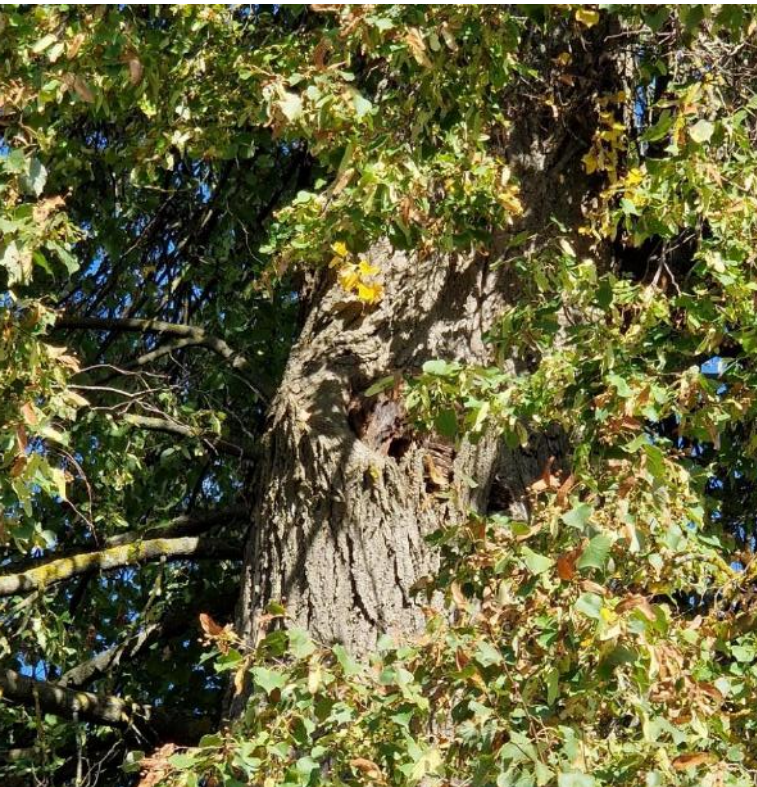
Liepos išplyšusios šakos stambi žaizda

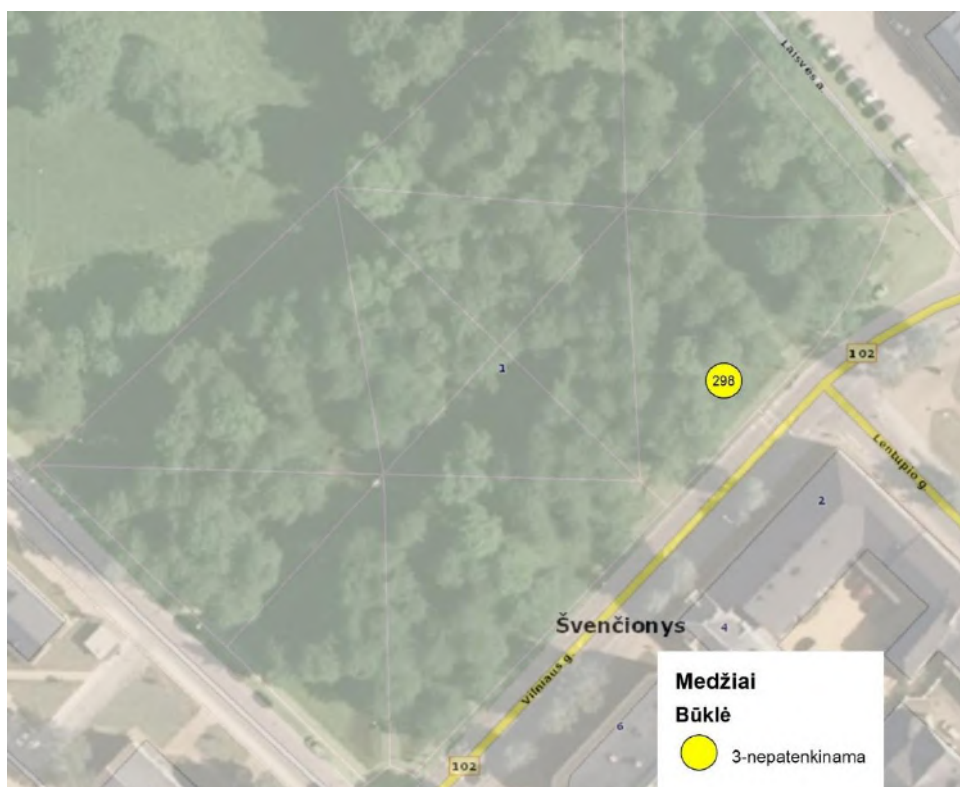
3 pav. Švenčionių parko medžio augimo vieta

Vietovė	Nr.	Rūšis	Skersmuo cm	Aukštis m	Būklė balas	Aprašymas
Švenčionys, Laisvės a. 1 Koordinatės X:6113099 Y:637657	298	Liepa mažalapė	51	20	3	Plyšta per jungtį, pasviręs. aplink supa kiti medžiai.

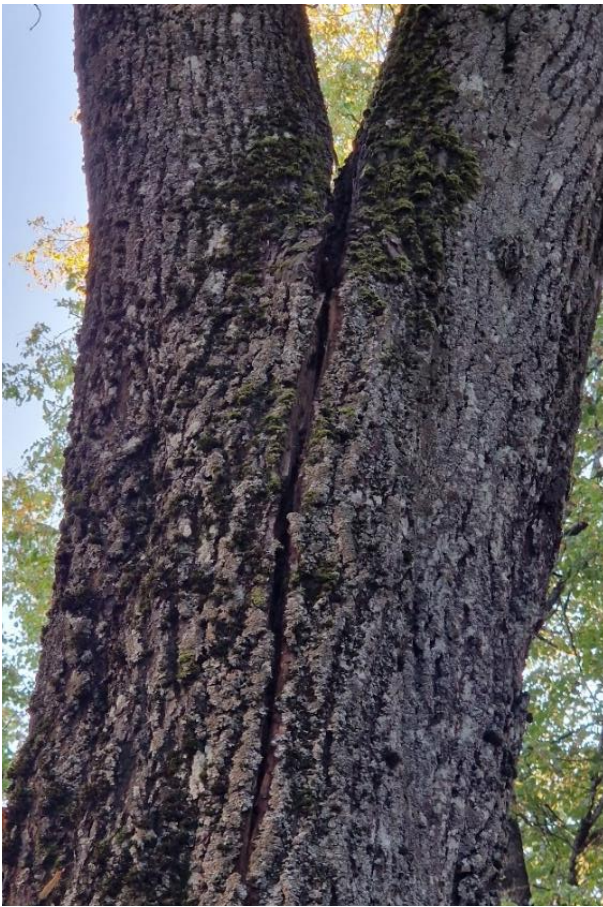
Dvišakume silpna jungtis jau pradėjusi plyšti. Tokių plyšių nebeįmanoma užgydyti, nes plyšusi mediena laikanti jungtį, atsiveria žaizda, puvinys intensyviau ardo medieną, augančių ir sunkėjančių liemenų svoris, svyravimai nuo vėjo didina skilimą. Lajos surišimas pasiteisina tik kol nepraplyšusi jungtis, kol mediena neskilusi, kol dar galima prevenciškai apsaugoti nuo plyšimo. Šiuo atveju medis pasviręs, nėra stabilios atramos, kuri sulaukytų liemenų judesius. Prie takelių augantys medžiai išpildo parko eilių kompoziciją, o šis medis auga toliau eilės ir sukuria didesnę pavėsį vejai, kitų medžių lajoms. Jo pašalinimas atvertų erdvę sveikiau vystyti kitų medžių lajoms, nekonkuruotų dėl maisto medžiagų dirvožemyje. Greta augantys medžiai mažiau stiebtųsi į viršų, galėtų auginti vešlesnes lajas, storesnę liemenį, pagerėtų estetiškas vaizdas, kas parke yra didesnė

Plyšusi jungtis

4.6. želdiniai, dėl blogos būklės keliantys pavojų žmonėms, statiniams, eismo saugumui	Gali plyšti per skylančią jungtį	Didelė žala. Rekomenduojame šalinti

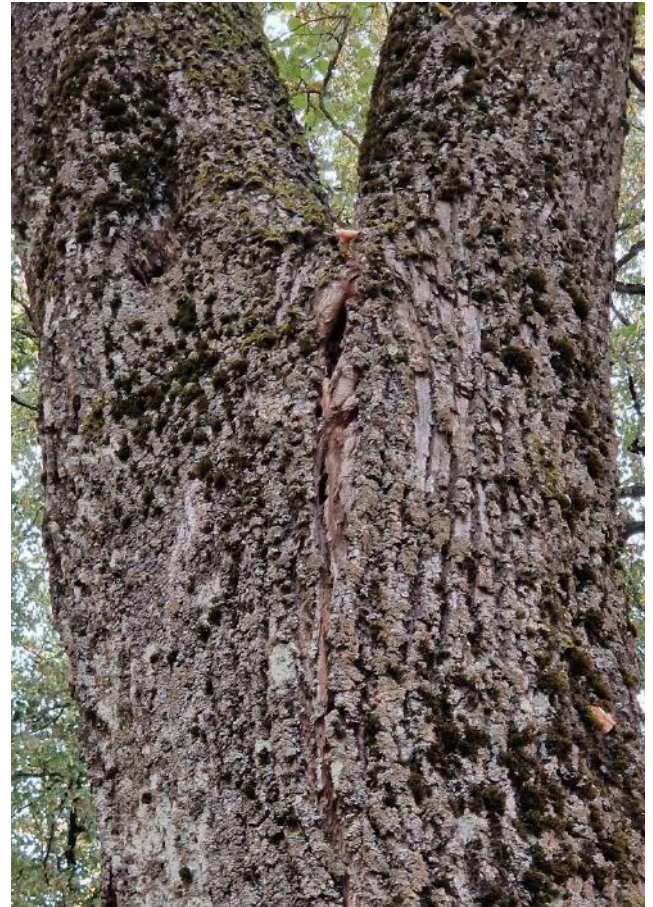
Plyšyje formuojasi puvinys

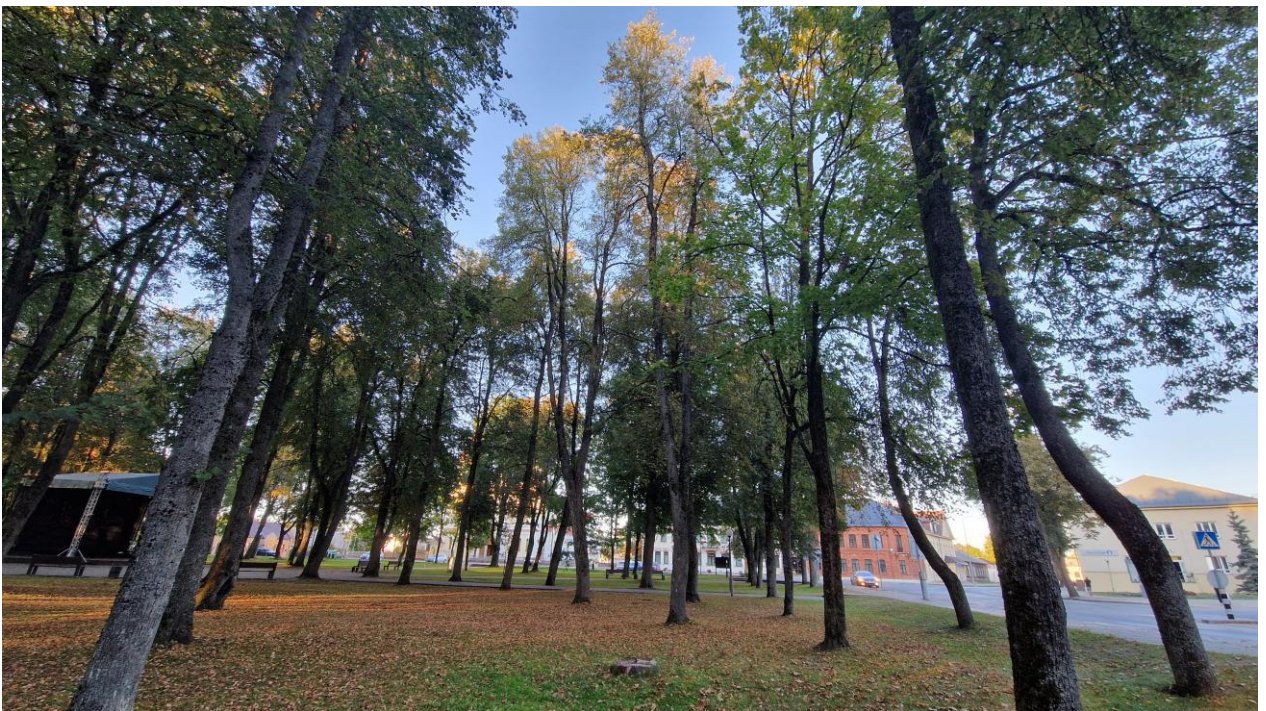
Aplinka gaubiama kitų medžių

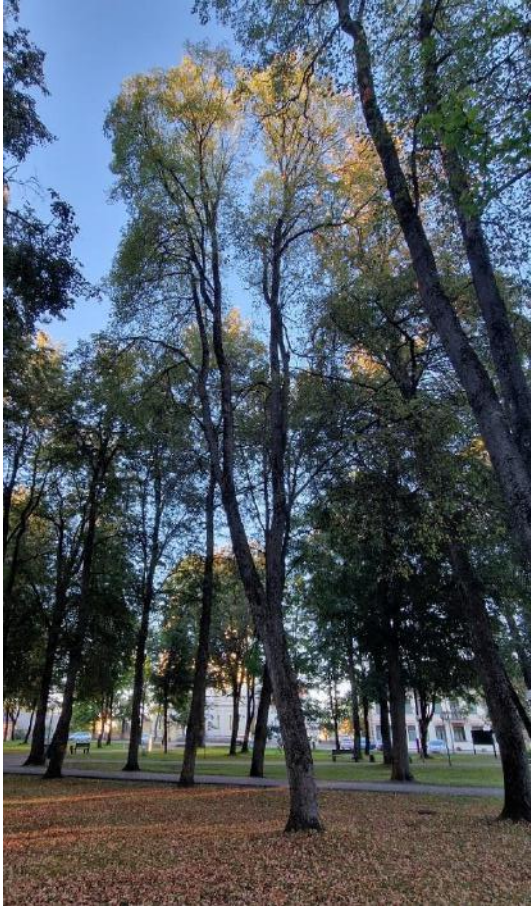
Medžio pasvirimas blogina stabilumą

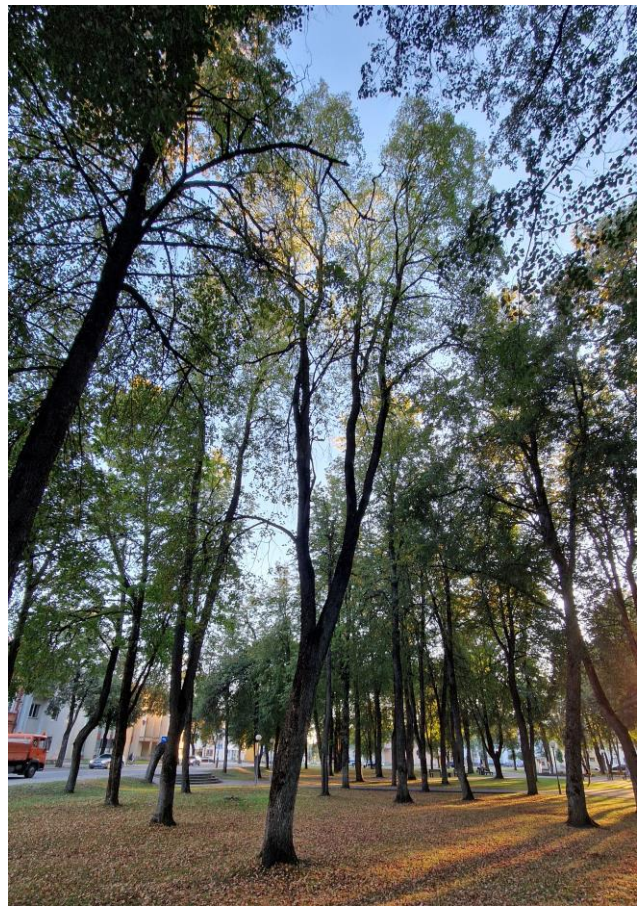
Toliau matosi eilės, nebūdingos parkams
